Chronique #6 : Un gros chantier à Val-Alain

Gérald Arbour

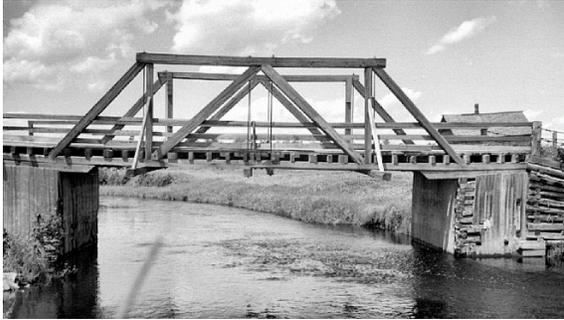
L'un des ponts sur la rivière du Chêne dans le rang 1.
Photo BAnQ, fonds MCC : Irenée Beaudet, 1942,
E6,S7,SS1,P294
couvertes, quasi identiques et typiques du Ministère.

Avant 1970, dans le rang 1 de Val-Alain, la rivière du Chêne coupe la route à trois endroits sur une distance de moins d'un kilomètre. Les trois ponts qui franchissent la rivière sont de type à poinçons, en bois et non couverts. En 1942 l'un d'eux s'effondre et les deux autres ne paient guère de mine. En mars 1942, des plans préparés par Lucien Martin du ministère de la Colonisation et approuvés par Paul Vincent sont disponibles pour corriger la situation qui perturbe la circulation au rang 1. La solution retenue consiste à remplacer au moins deux des trois ponts* désuets par des structures en bois,

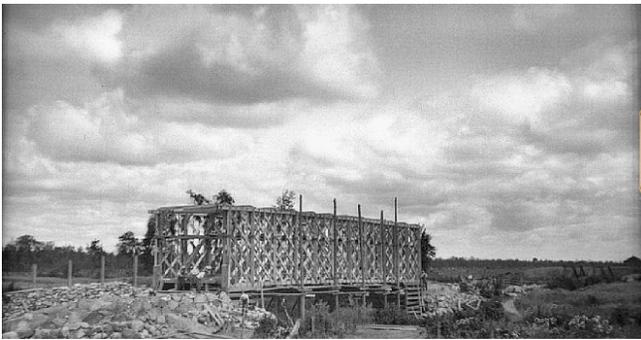
Le pont effondré est reconstruit en premier. En arrière plan le deuxième pont original n'a pas encore été démolì.
Photo ANQ, fonds MCC : Gérard Dubois, 1942,
E6,S7,SS1,P9278

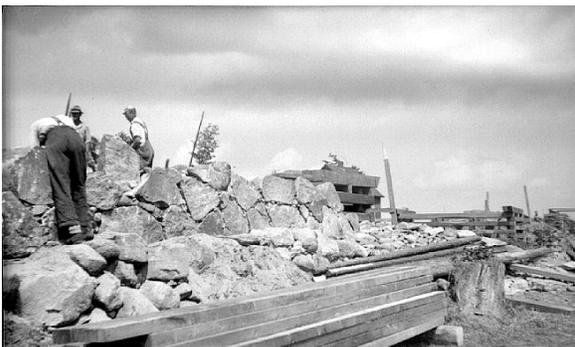
Construction du muret de pierre de l'approche.
Photo BAnQ, fonds MCC : Gérard Dubois, 1942,
E6,S,7,SS1,P9273

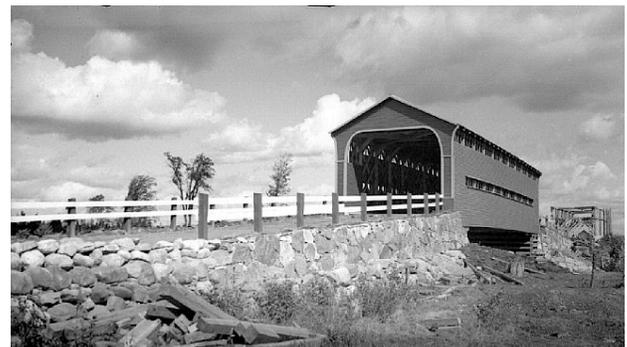
Un pont terminé, l'autre en voie de l'être.
Photo BAnQ, fonds MCC : Irenée Beaudet,
E6,S,7,SS1,P9268

Un grand chantier débute donc avec la construction de 2 ponts simultanément. Le troisième est hors champ du photographe et, bien qu'il soit d'un style proche des ponts jumelés, il a été construit quelques années plus tard.

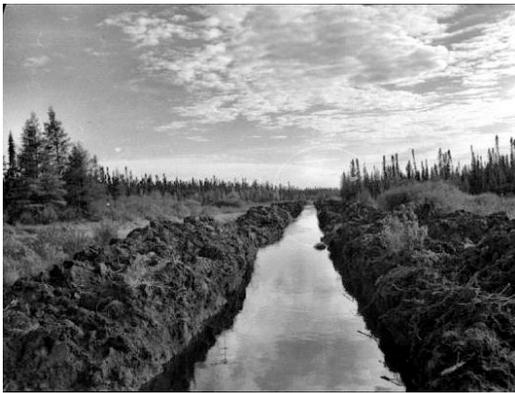
Plusieurs cours d'eau de l'Abitibi ont reçu la visite des dragues du ministère de l'Agriculture. Sur la photo de gauche, on voit le travail effectué au ruisseau Leslie dans le canton de Rousseau. Le pont des Pionniers (61-02-32) franchit ce cours d'eau.

C'est ce type d'intervention qui a affecté le secteur de la rivière du Chêne à Val-Alain. Le cours de la rivière a été modifié, les méandres sous les ponts ont été éliminés et deux des trois ponts n'avaient plus leur raison d'être. Ils ont été démolis et l'ancien lit de la rivière a été remblayé.
