Chronique #4 : Le pont Price ; évolution d'une structure.

Gérald Arbour

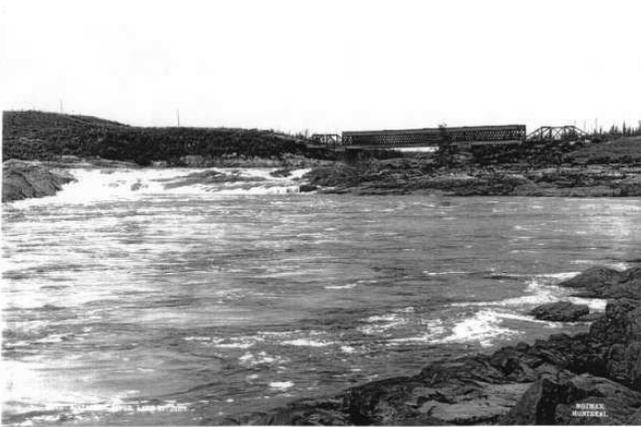
Photo ANC : PA24312, studio Notman, Montréal.

Le premier pont est érigé en 1893 et des photographies du studio Notman montrent une ferme à treillis non lambrissée flanquée de chaque côté par une approche construite sur le modèle des fermes à poinçons doubles. Les culées et les piliers sont constitués de cage en bois et lambrissées face au courant. Le site choisi pour cette traverse est pour le moins tumultueux mais les bases du pont sont assises sur le roc.

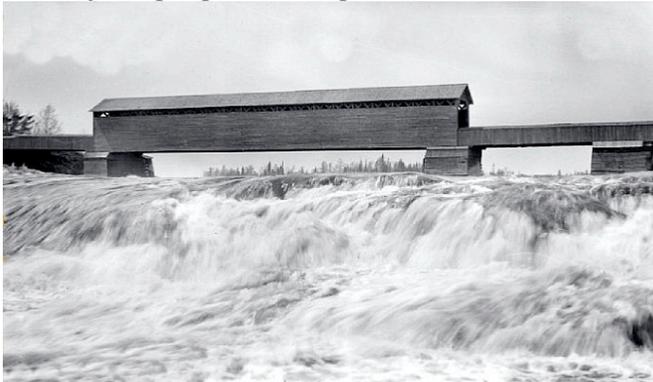
**Photo BAnQ, fonds MCC :
Photographe inconnu,
E57,S44,SS1,PB89-3, 1920.**

La première transformation majeure nous apparaît sur cette photo de 1920 alors que les deux approches ont été reconstruites et que la travée centrale est maintenant lambrissée et couverte. Il n'est toujours pas possible de préciser si cette travée centrale est la structure originale de 1893.

Les culées et les piliers sont toujours constitués de cages de bois mais lambrissés également du côté aval.

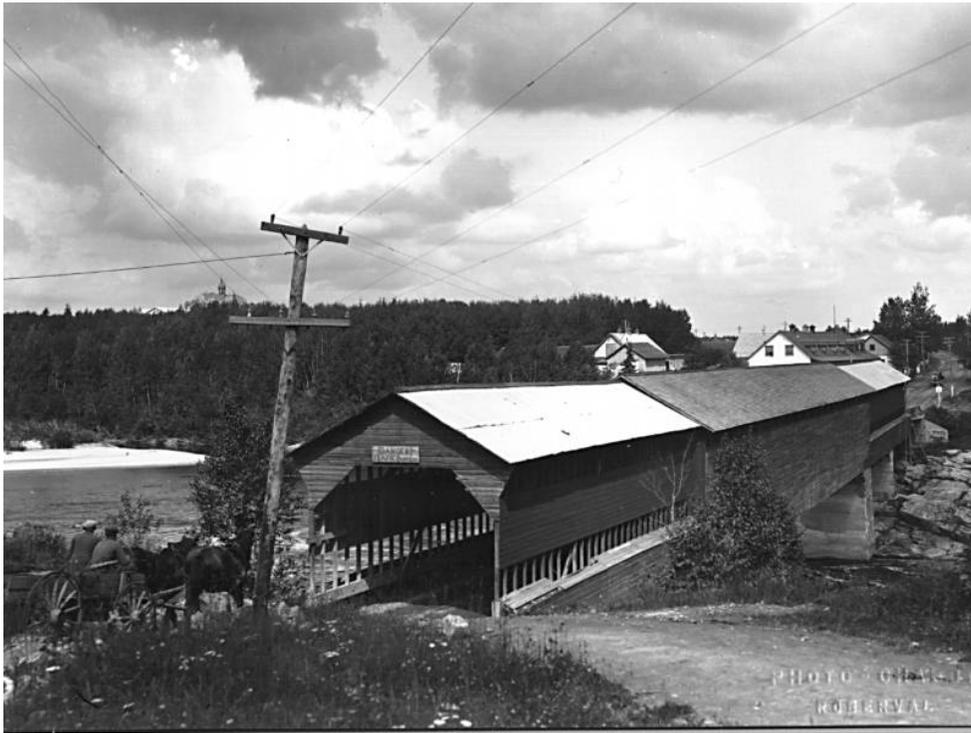
Photo BAnQ, studio Chabot.

Dans les années mille neuf cent trente, une photo du studio Joseph E. Chabot de Roberval circule et cette photo montre de nouveau d'importantes modifications. Les approches sont maintenant recouvertes et lambrissées pleine hauteur. Toutefois, le type de ferme demeure une ferme à mi-hauteur. Une dénivellation importante au niveau de la toiture marque le passage entre les

différentes travées. La travée centrale semble demeurer immuable ; toiture recouverte en bardeaux, et une seule ouverture latérale sous les larmiers. Les culées et les piliers sont maintenant en béton.

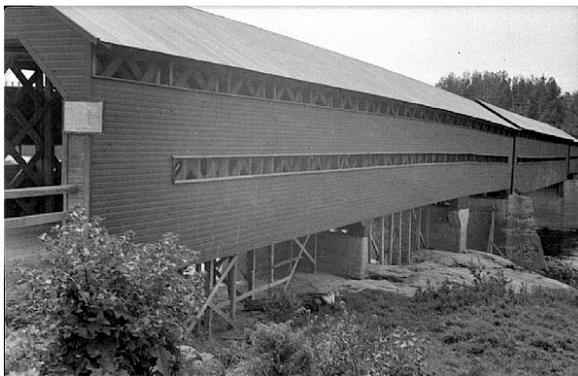
Photo BAnQ, fonds MCC : Camille Milot 1944, E6,S7,SS1,P21913.

Le compte à rebours a commencé pour cette structure longue de 280 pieds (85m). Des plans sont en préparation pour un pont de remplacement.

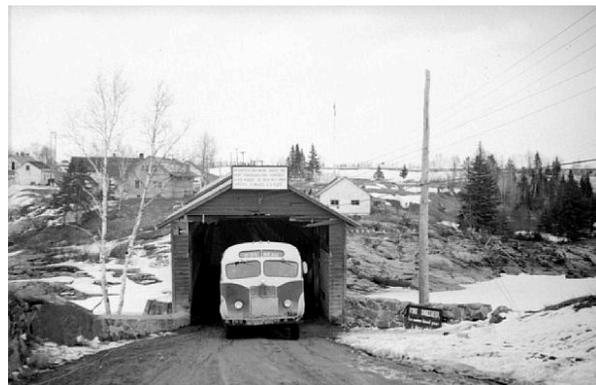
Photo BAnQ, fonds MCC : L.P. Poudrier 1947 E6,S7,SS1,P35920.

La dernière phase de l'évolution de cette structure nous amène à découvrir un pont de bois couvert présentant toutes les caractéristiques de notre pont rouge type de la colonisation, seconde génération : ouvertures latérales sous le toit et au milieu de la structure, lambris horizontal et recouvrement de toiture en tôle. Même la travée centrale a bénéficié de cette mise à jour. L'aspect extérieur de la structure est maintenant uniforme. L'ajout de supports entre les piliers indique que l'usure du temps qui passe a fait son œuvre. En plus, les moyens de transports ont beaucoup évolués ; nous sommes bien loin

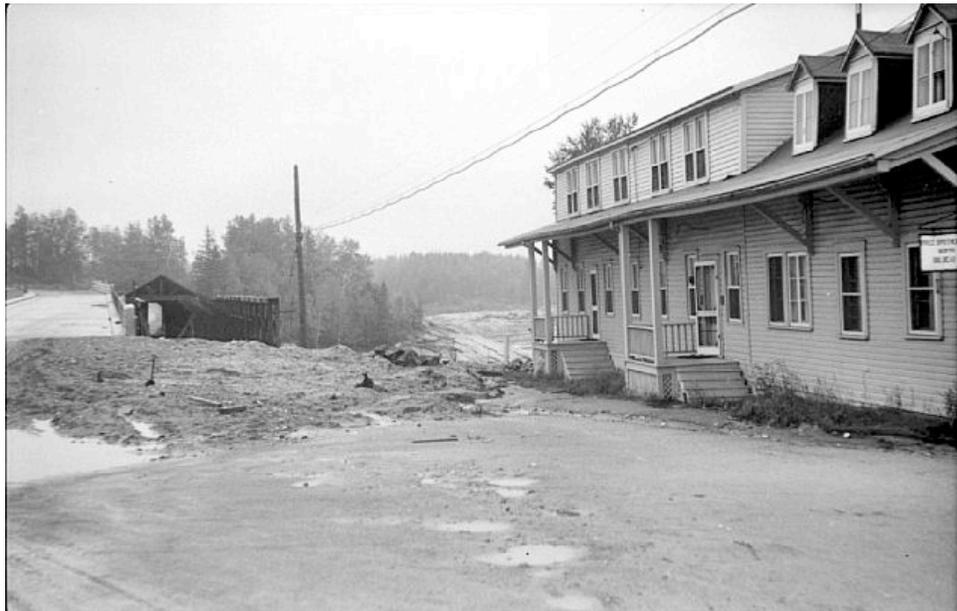
**Photo BAnQ, fonds MCC : Camille Milot 1948,
E6,S7,SS1,P66063**

Un nouveau tracé est déblayé en amont du pont couvert. Une imposante structure en acier et en béton fait rapidement de l'ombre à la vieille structure en bois. Le dépeçage a même commencé sur la carcasse du pont en bois avec la récupération des feuilles de tôle du toit, révélant une fois de plus des caractéristiques différentes pour la travée centrale. Cette mystérieuse travée sera la dernière à être démantelée.
