**P-06466**

## PONT DES DRAVEURS

**RIMOUSKI (DISTRICT SAINTE-BLANDINE/MONT-LEBEL)**

MRC DE RIMOUSKI-NEIGETTE

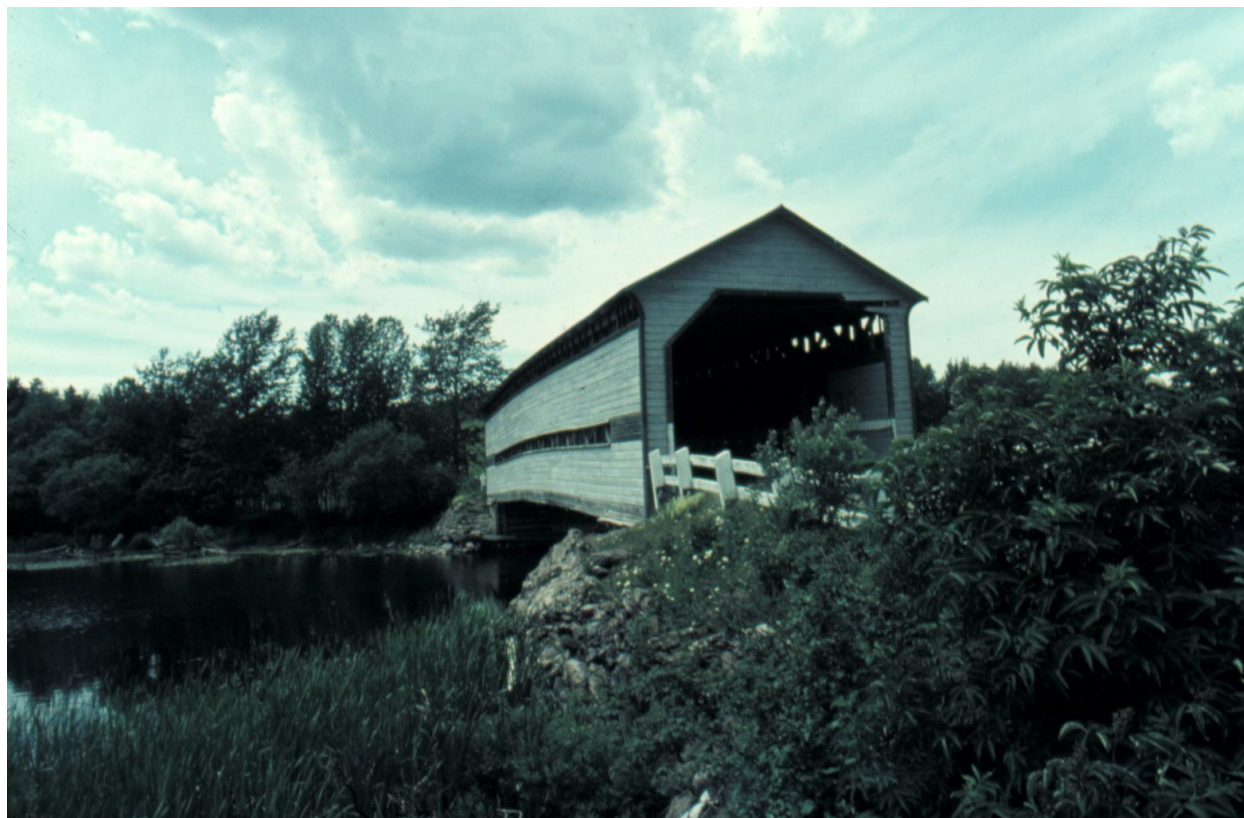
Fig. 7. Vue sur l'entrée est (rive droite) du pont couvert en 1970. On constate que le portique est abîmé. Photo Pascal Conner, via pontscouverts.com

Par ailleurs, les quelques photos prises par des particuliers ou par des responsables du Ministère au fil des décennies 1970, 1980 et 1990 nous renseignent sur l'état du pont au fil des ans. Entre 1970 et 1982 (figures 8, 9 et 11), on remarque en effet que le pont a été repeint et que des glissières de sécurité en acier ont été ajoutées. De plus, on remarque que le portique a été endommagé au fil des années.

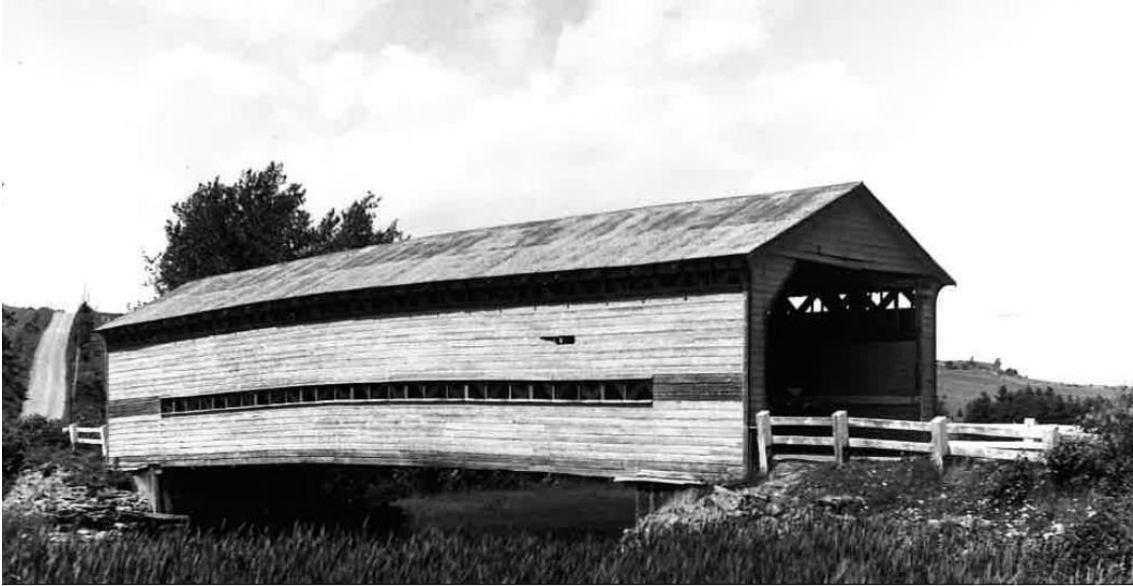
Fig. 8. Vue sur l'entrée est (rive droite) du pont des Draveurs avant 1982. On constate que l'état du portique s'est encore détérioré. Photo : Joseph D. Conwill, *Pont'Âge*, été 1985, vol. 4, no. 4, p. 5.

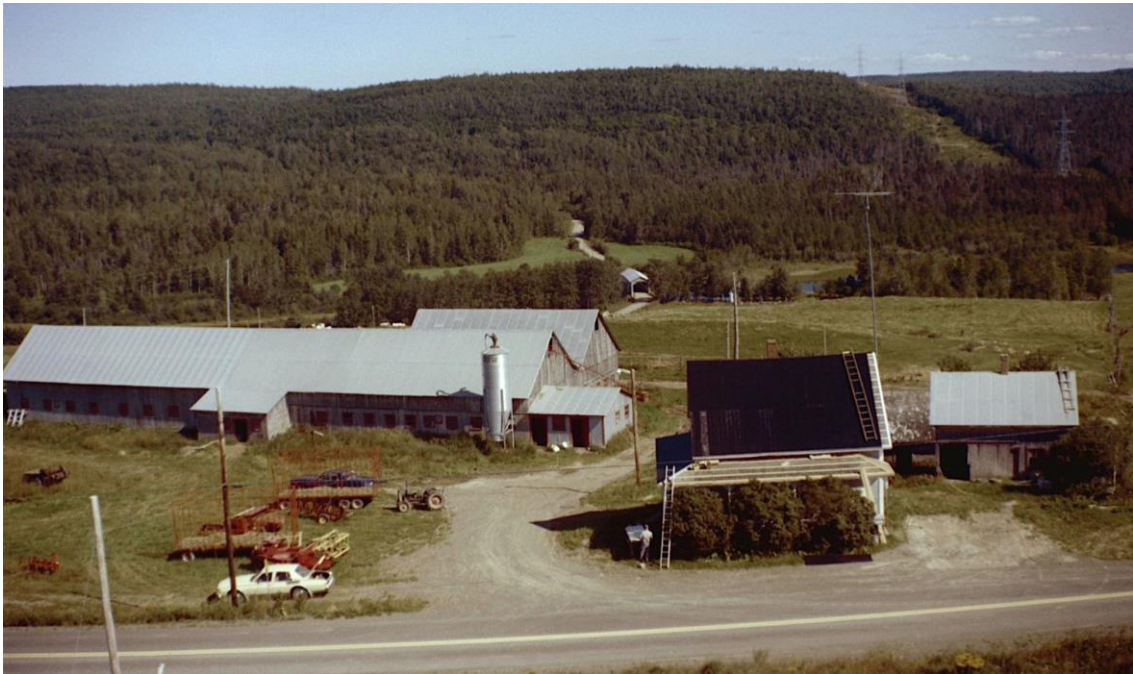
Fig. 9. On aperçoit en arrière-plan de l'établissement fermier le pont des Draveurs en 1981. BAnQ - Photo : Jean-Marie Cossette, P690,S1,D81-085-98

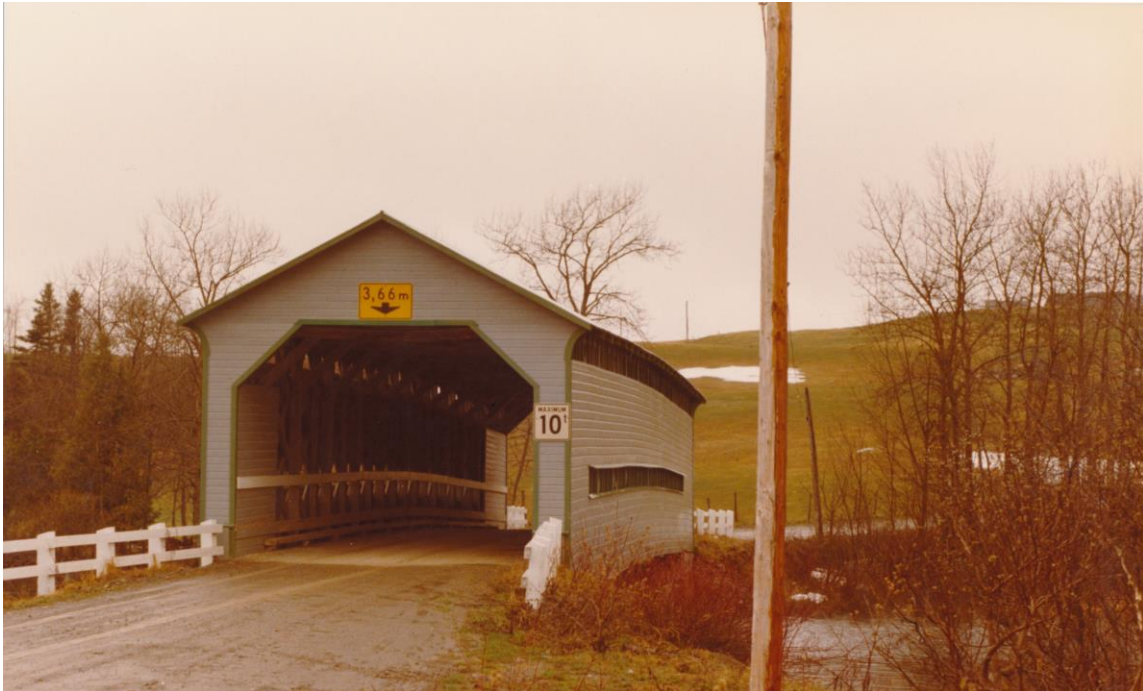
*Fig. 10. Cette photo provenant d'une inspection menée par le ministère des Transports en 1982 montre que le pont semble avoir fait l'objet d'une restauration. Le portique et le lambris semblent être renouvelés et la peinture, récemment appliquée. Des panneaux de signalisation ont été apposés sur le portique. Ministère des Transports du Québec, Dossier P-06466 : 1982-05-10 P-06466 Photo pont couvert Inspection DS.png*

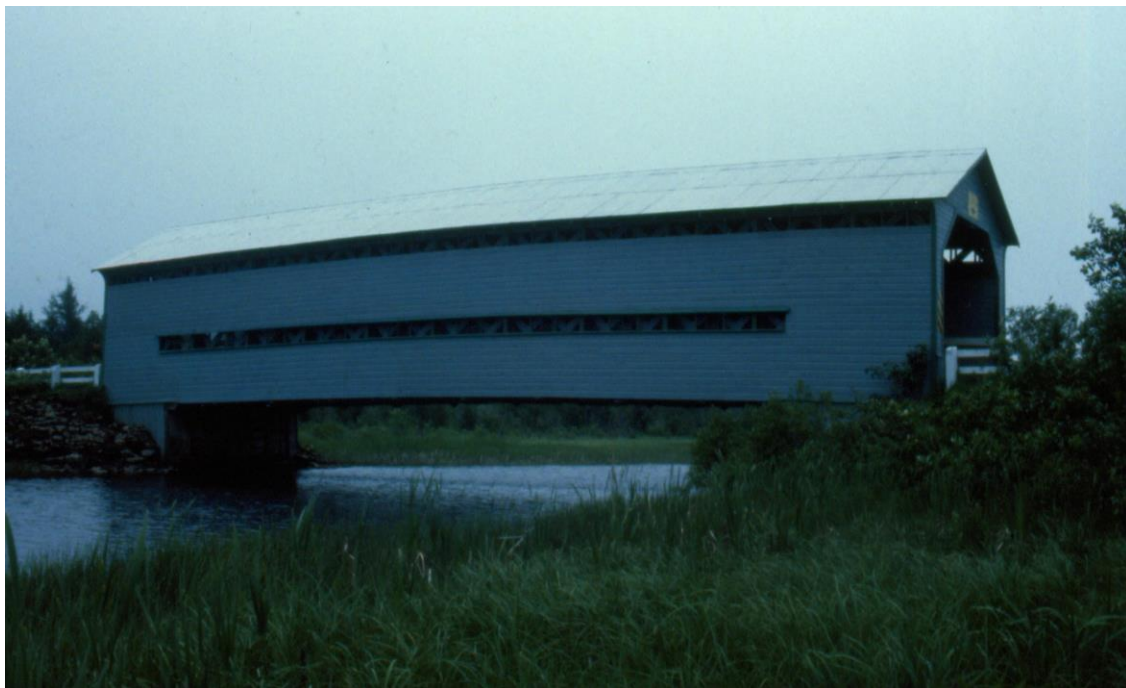
*Fig. 11. Cette photo de 1984 montre que lors des travaux de 1982, la tôle de la toiture a été remplacée.  
Photo : André Groossens via pontscouverts.com*

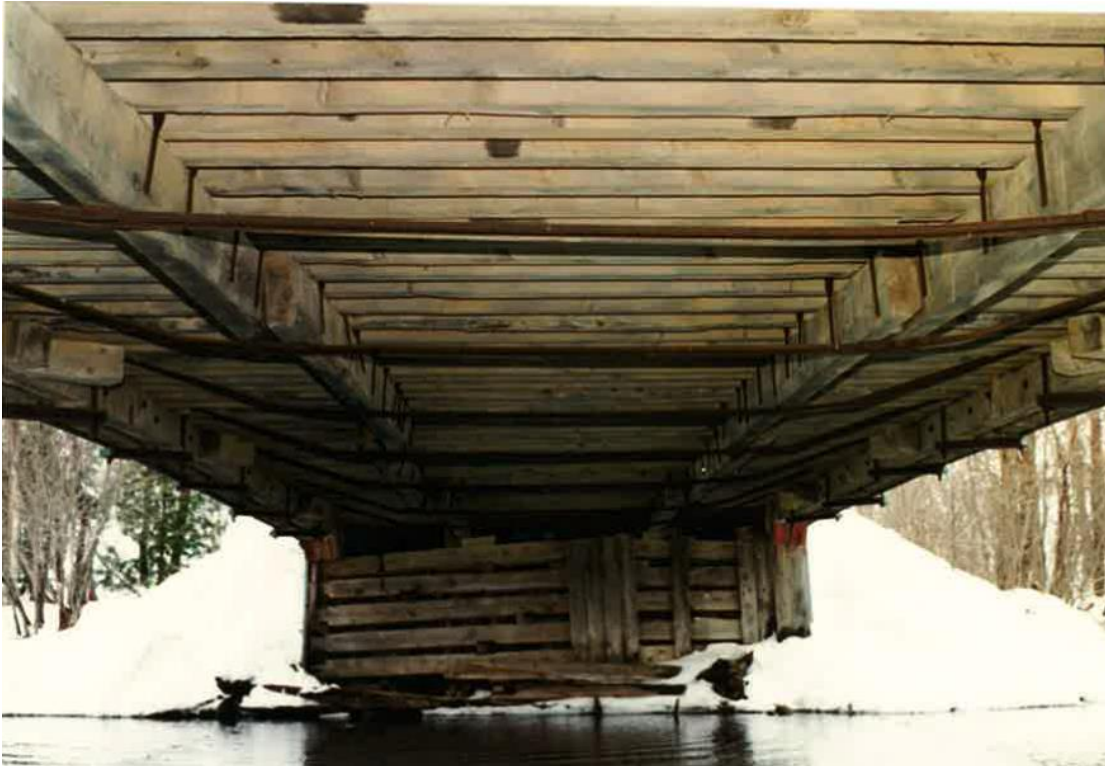
Fig. 12. Sur cette photo de 1991, on remarque la culée abîmée et que les lambris verticaux sont pratiquement disparus. On constate aussi que les traverses du tablier du pont sont supportées par les cordes inférieures et par deux longerons soutenus par des tiges métalliques. Tiré de Jean, Régis. *Évaluation patrimoniale des ponts couverts de la Municipalité régionale de comté de Rimouski-Neigette*. Québec, Ministère de la Culture, 1990. p.46.

En 1990, l'affaissement des culées entraîne la fermeture du pont. La Société québécoise des ponts couverts se désole de cette situation<sup>22</sup>, de même que la municipalité de Mont-Label. Cette situation perdure durant près de deux ans et mène la municipalité à adopter une résolution, en octobre 1992, pour demander au ministère des Transports « un octroi de 85,000\$ en vue de la réparation de notre pont couvert »<sup>23</sup>. En 1993, à la suite de la réforme Ryan, le pont devient de responsabilité municipale. Il semble que la municipalité procède à certaines réparations, puisque le pont est ouvert à la circulation en juin 1993<sup>24</sup>. La nature de ces réparations n'a toutefois pas pu être identifiée.

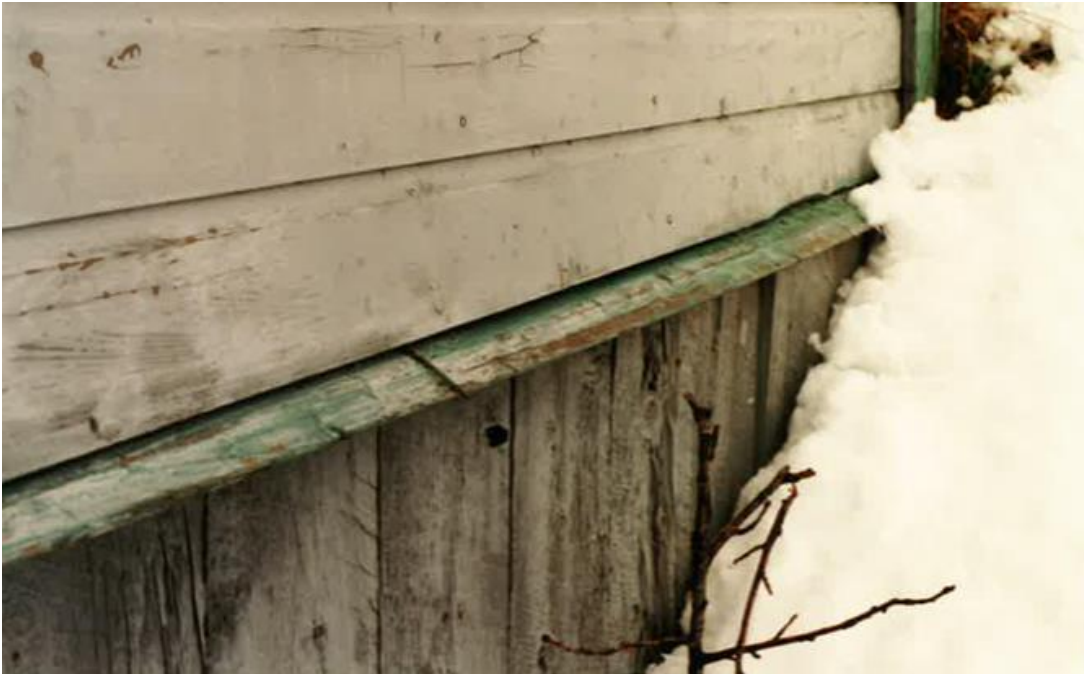
Fig. 13. Sur cette photo de 1991, on remarque la présence de jets d'eau au-dessus des culées de type caisson à claire-voie lambrissé. Tiré de Jean, Régis. Évaluation patrimoniale des ponts couverts de la Municipalité régionale de comté de Rimouski-Neigette. Québec, Ministère de la Culture, 1990. p.46.

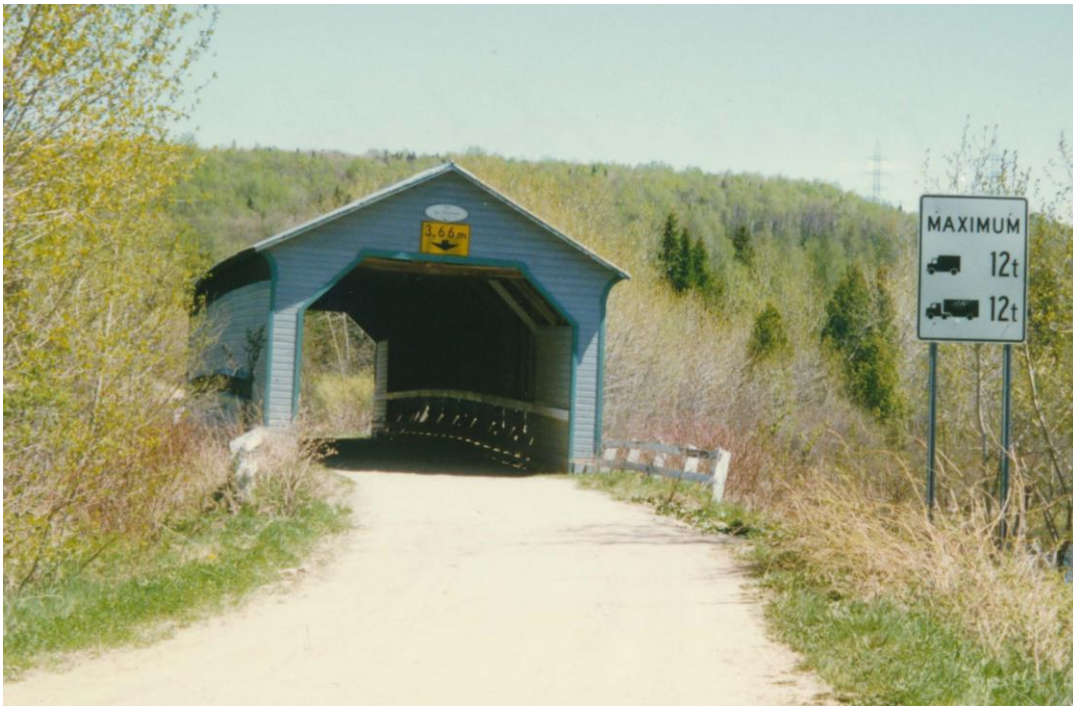
Fig. 14. Pont des Drapeurs en 1997. On remarque que l'extérieur du pont paraît en bon état et que la charge maximale indiquée est de 12 tonnes. Les culées n'ont toutefois pas encore été réparées à cette époque. Dossier P-06466 : 1997-06-03 P-06466 Photos - Mont Lebel - DS.pdf

La visite terrain de septembre 2020 a également permis de constater que la moulure faisant office de jet d'eau au-dessus des culées a été retirée (voir figures 14 et 21).

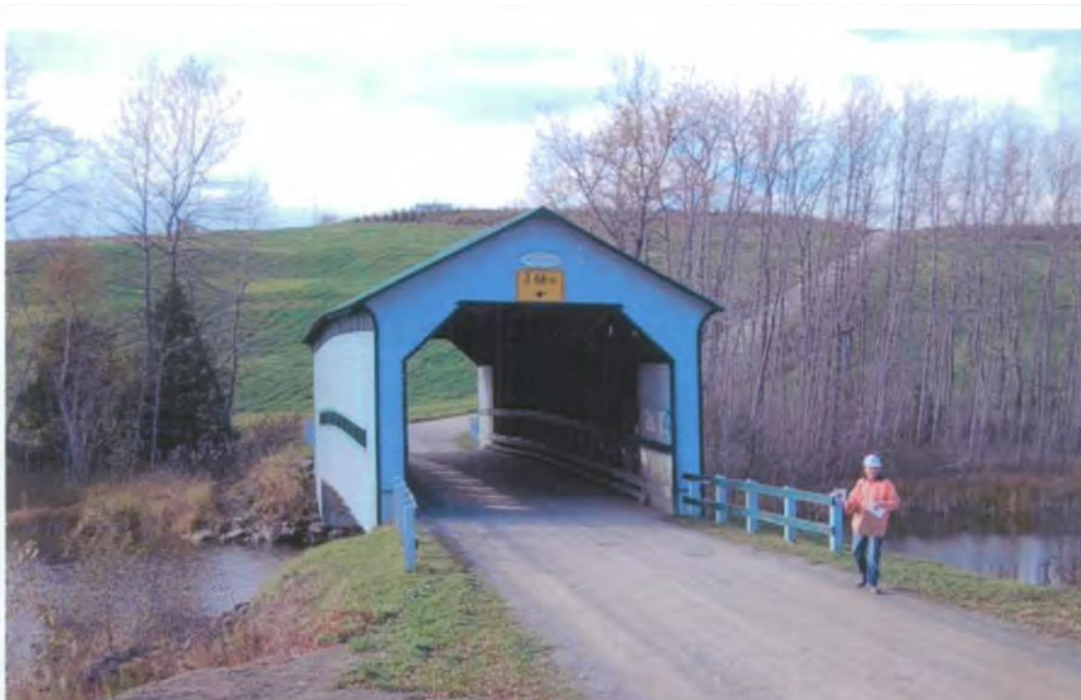
Fig. 15. Photos de l'inspection par le Ministère en 2005. Ministère des Transports du Québec, Dossier P-06466 : 2005-10-14 P-06466 Photographies [0001272].pdf

Il n'a pas été possible de retracer d'autres travaux majeurs sur ce pont couvert jusqu'à nos jours. Les photos subséquentes montrent que l'extérieur du pont est maintenu en bon état, mais aucun document ne nous renseigne sur sa structure avant 2018. La couleur de la tôle passe du blanc au vert entre 1997 et 2005 (figure 15).

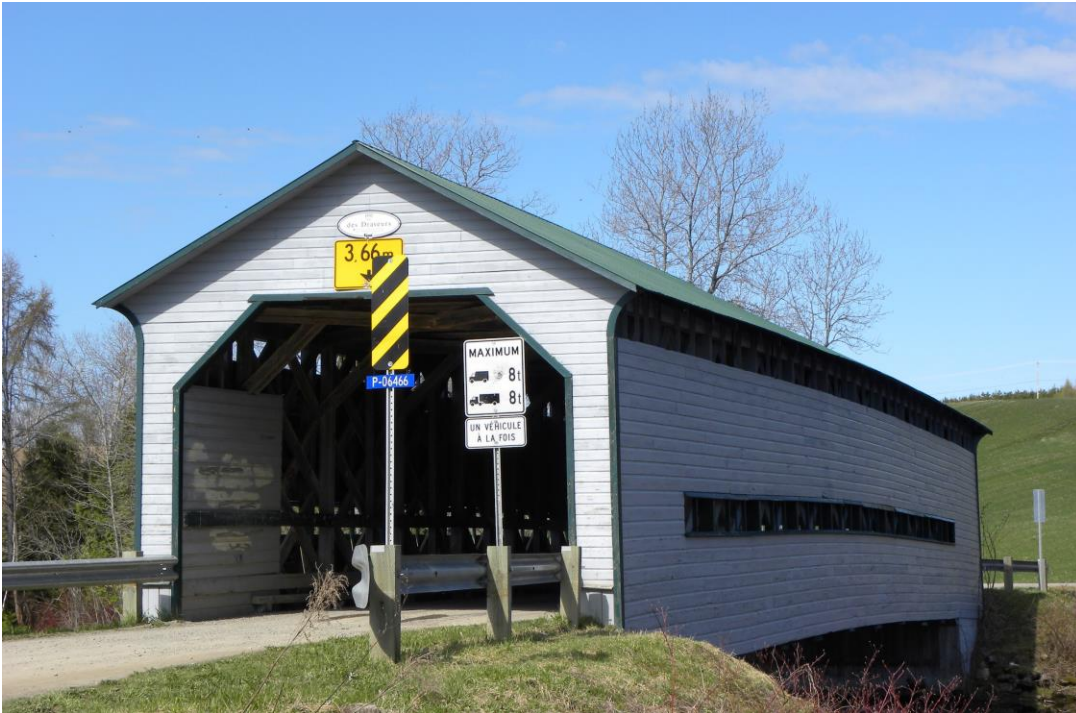
Fig. 16. On voit sur cette photo du pont prise en 2007 que les garde-corps en bois marquant les travées d'approche ont été remplacés par des glissières de sécurité GTOG. La charge maximale du pont a aussi été réduite à 8 tonnes. Photo : Pascal Conner via pontscouverts.com

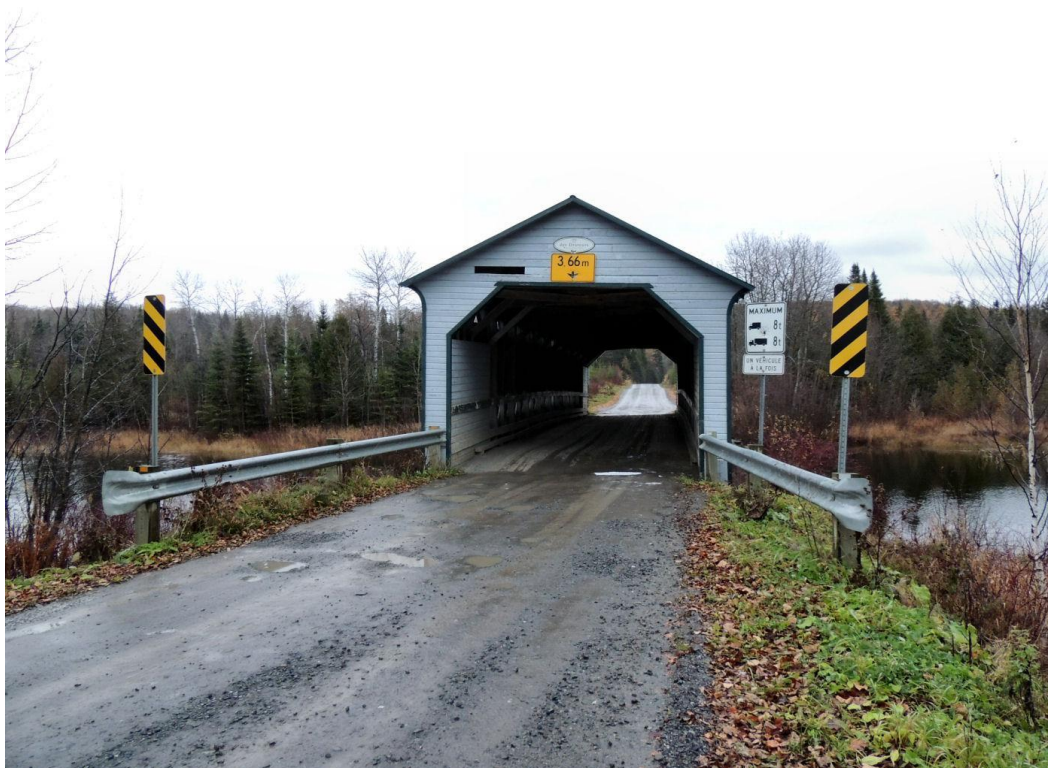
Fig. 17. On voit sur cette photo du pont prise en 2015 que le portique est légèrement abîmé. Photo : Gérald Arbour via pontscouverts.com

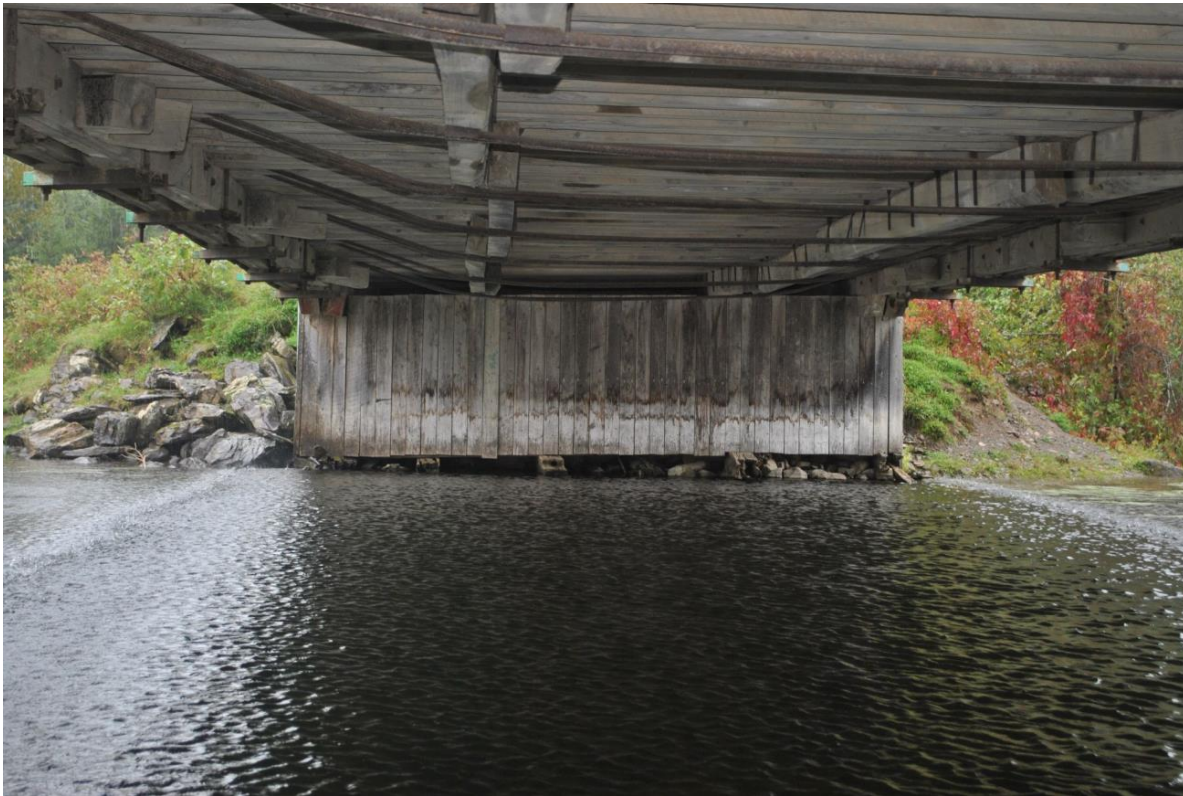
Fig. 19. On voit le système de renforcement du platelage ajouté dans les années 1950. [2020-09-09 P-06466 Draveurs IPS-Photo ERR\_DSC\_8018.JPG]

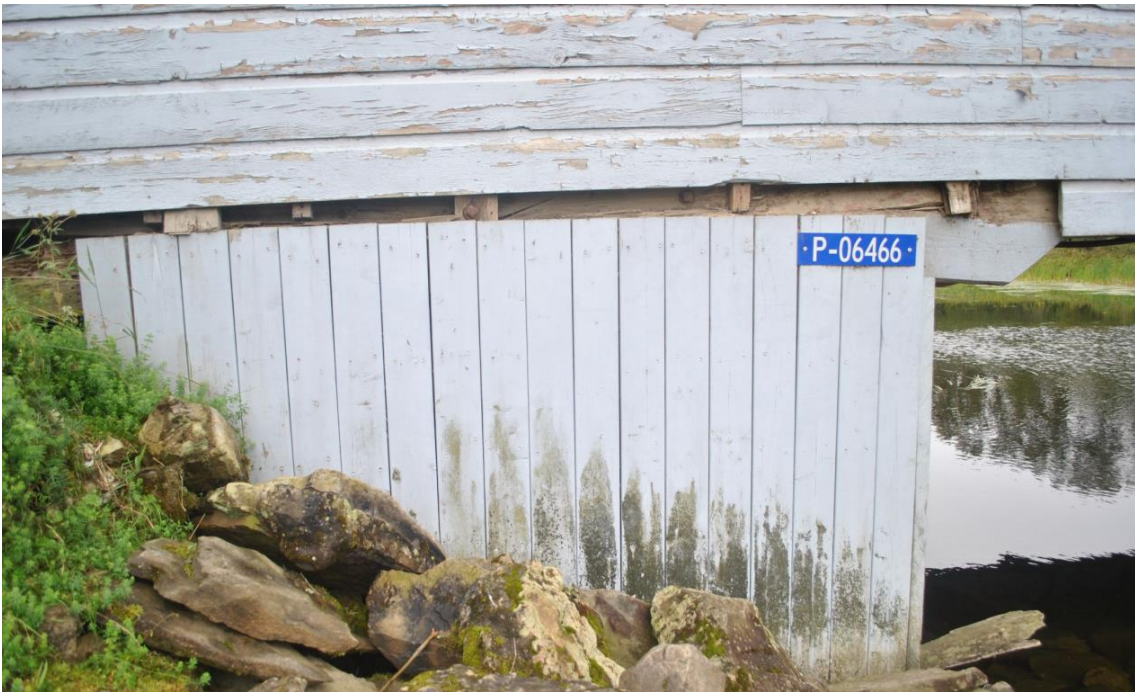
Fig. 20. On remarque que le jet d'eau aux culées a été retirée. [2020-09-09 P-06466 Draveurs IPS-Photo ERR\_DSC\_0605.JPG]

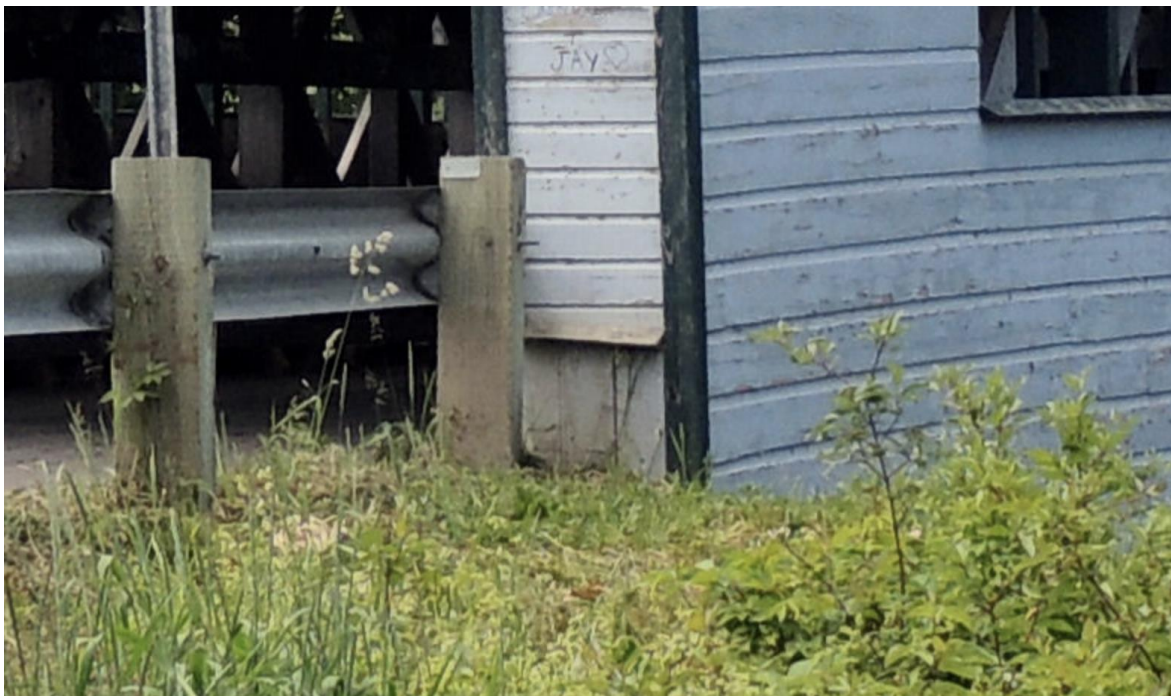
Fig. 21. Jets d'eau discrets sur les jambages. Photo : Gérald Arbour, 2018 via pontscouverts.com

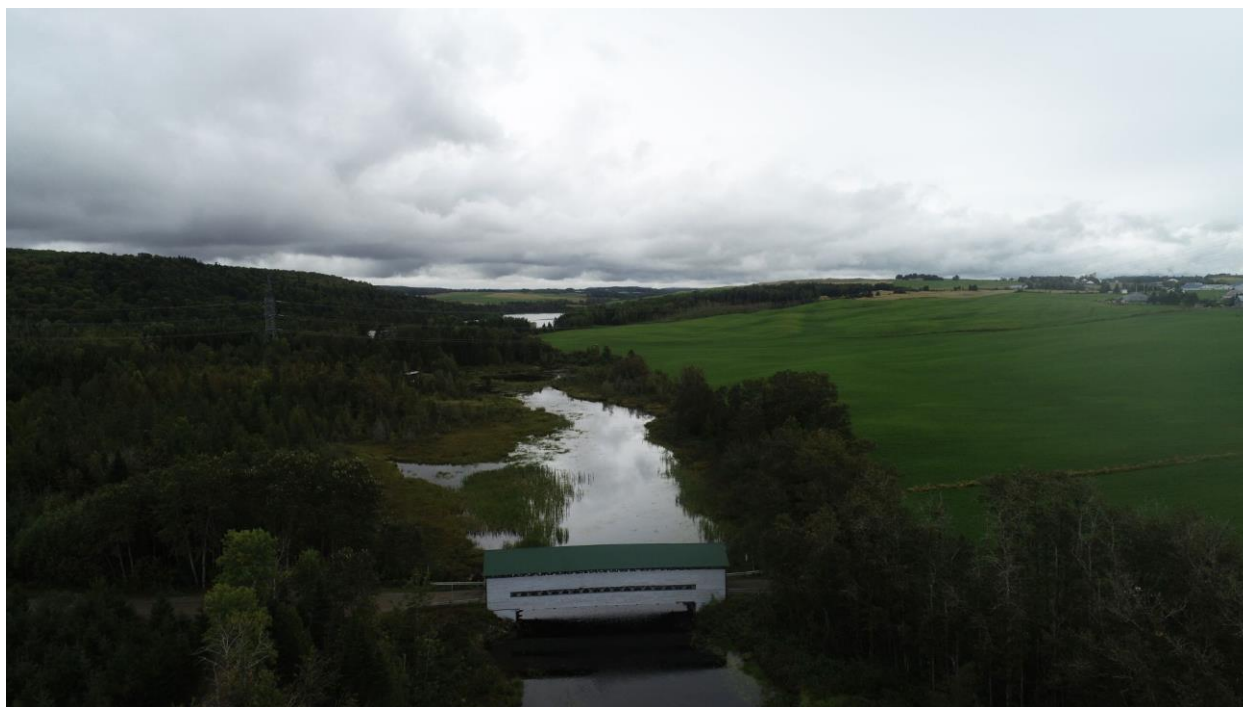
Fig 22. Vue aérienne du pont vers le sud-est, on voit les terres agricoles du côté est et les montagnes forestières du côté ouest [2020-09-09 P-06466 Draveurs IPS-Photo AAC\_DJI\_0130.JPG]

La composante paysagère représente un élément d'intérêt du pont P-046466. Le pont marque en effet la jonction entre un territoire montagneux et forestier (à l'est) et de grandes plaines agricoles vallonneuses.

Le pont est situé au pied d'une pente, ce qui crée une percée visuelle sur celui-ci lorsque l'on roule vers l'ouest sur le chemin du Pont-Couvert.

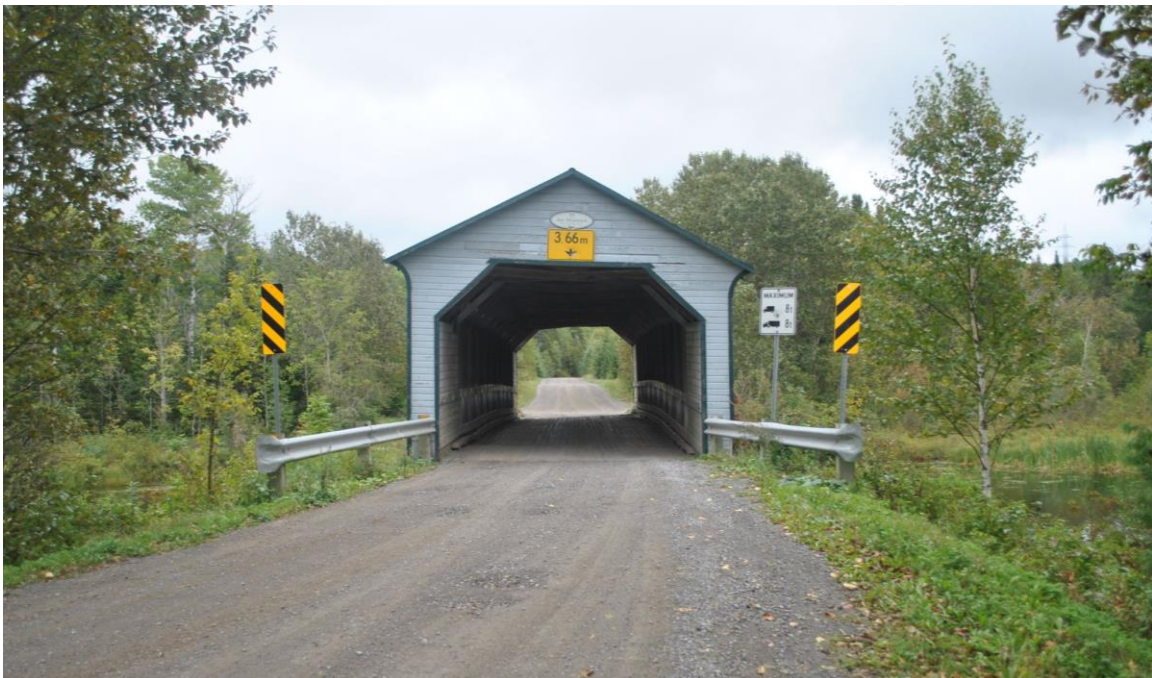
Fig. 24. Les abords et le portique d'entrée du côté est, vue vers le pont [2020-09-09 P-06466 Draveurs IPS-Photo ERR\_DSC\_0574.JPG]

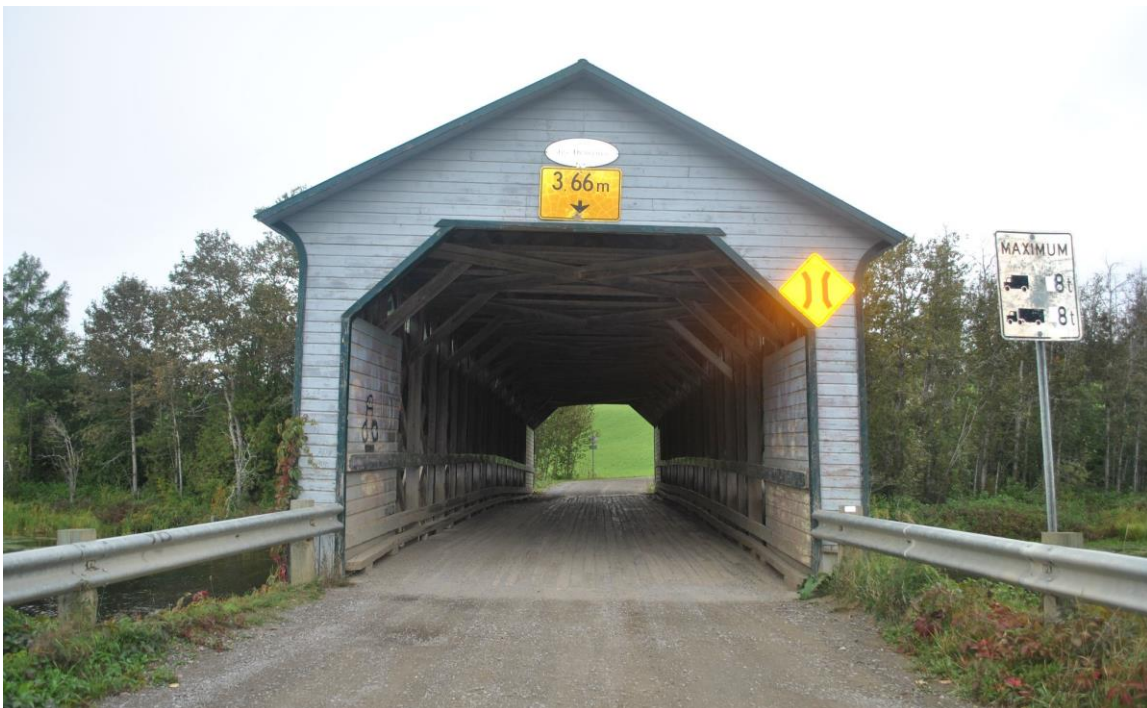
Fig. 26. Les abords et le portique d'entrée du côté ouest, vue vers le pont [2020-09-09 P-06466 Draveurs IPS-Photo ERR\_DSC\_0597.JPG]

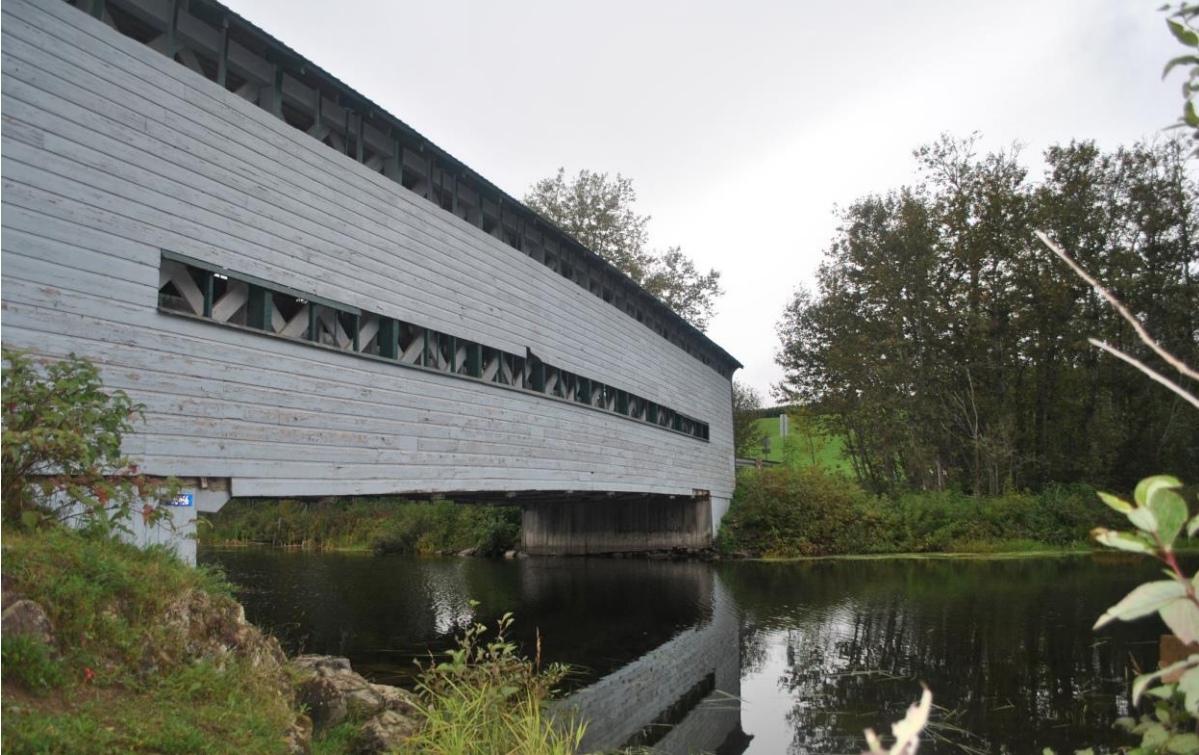
*Fig. 27. Détails de l'ouvrage d'art, côté nord (amont) [2020-09-09 P-06466 Draveurs IPS-Photo ERR\_DSC\_0600.JPG]*

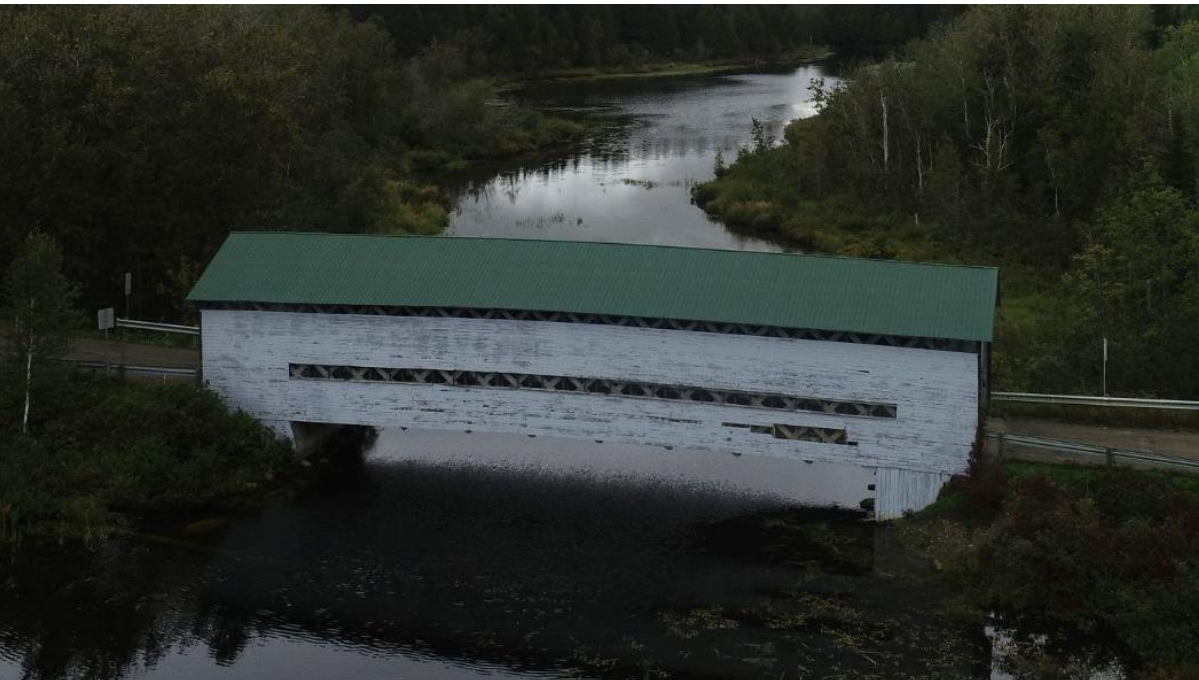
*Fig. 28. Détails de l'ouvrage d'art, côté sud (amont) [2020-09-09 P-06466 Draveurs IPS-Photo ERR\_DSC\_8083.JPG]*

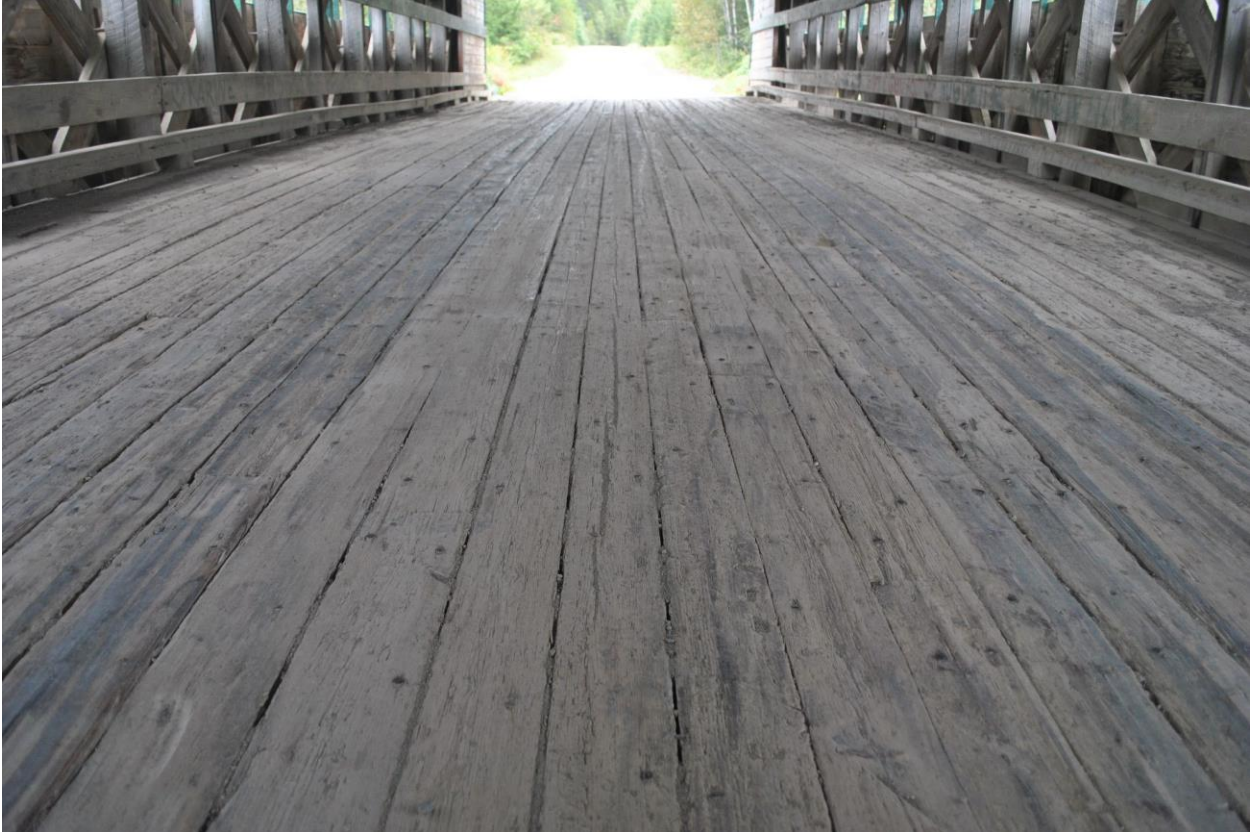
*Fig. 29. Surface de roulement, chasse-roues, garde-corps intérieur en bois et mains courantes. [2020-09-11 Pierre-Carrier Saint-Ulric IPS-Photo ERR\_DSC\_0587.JPG]*

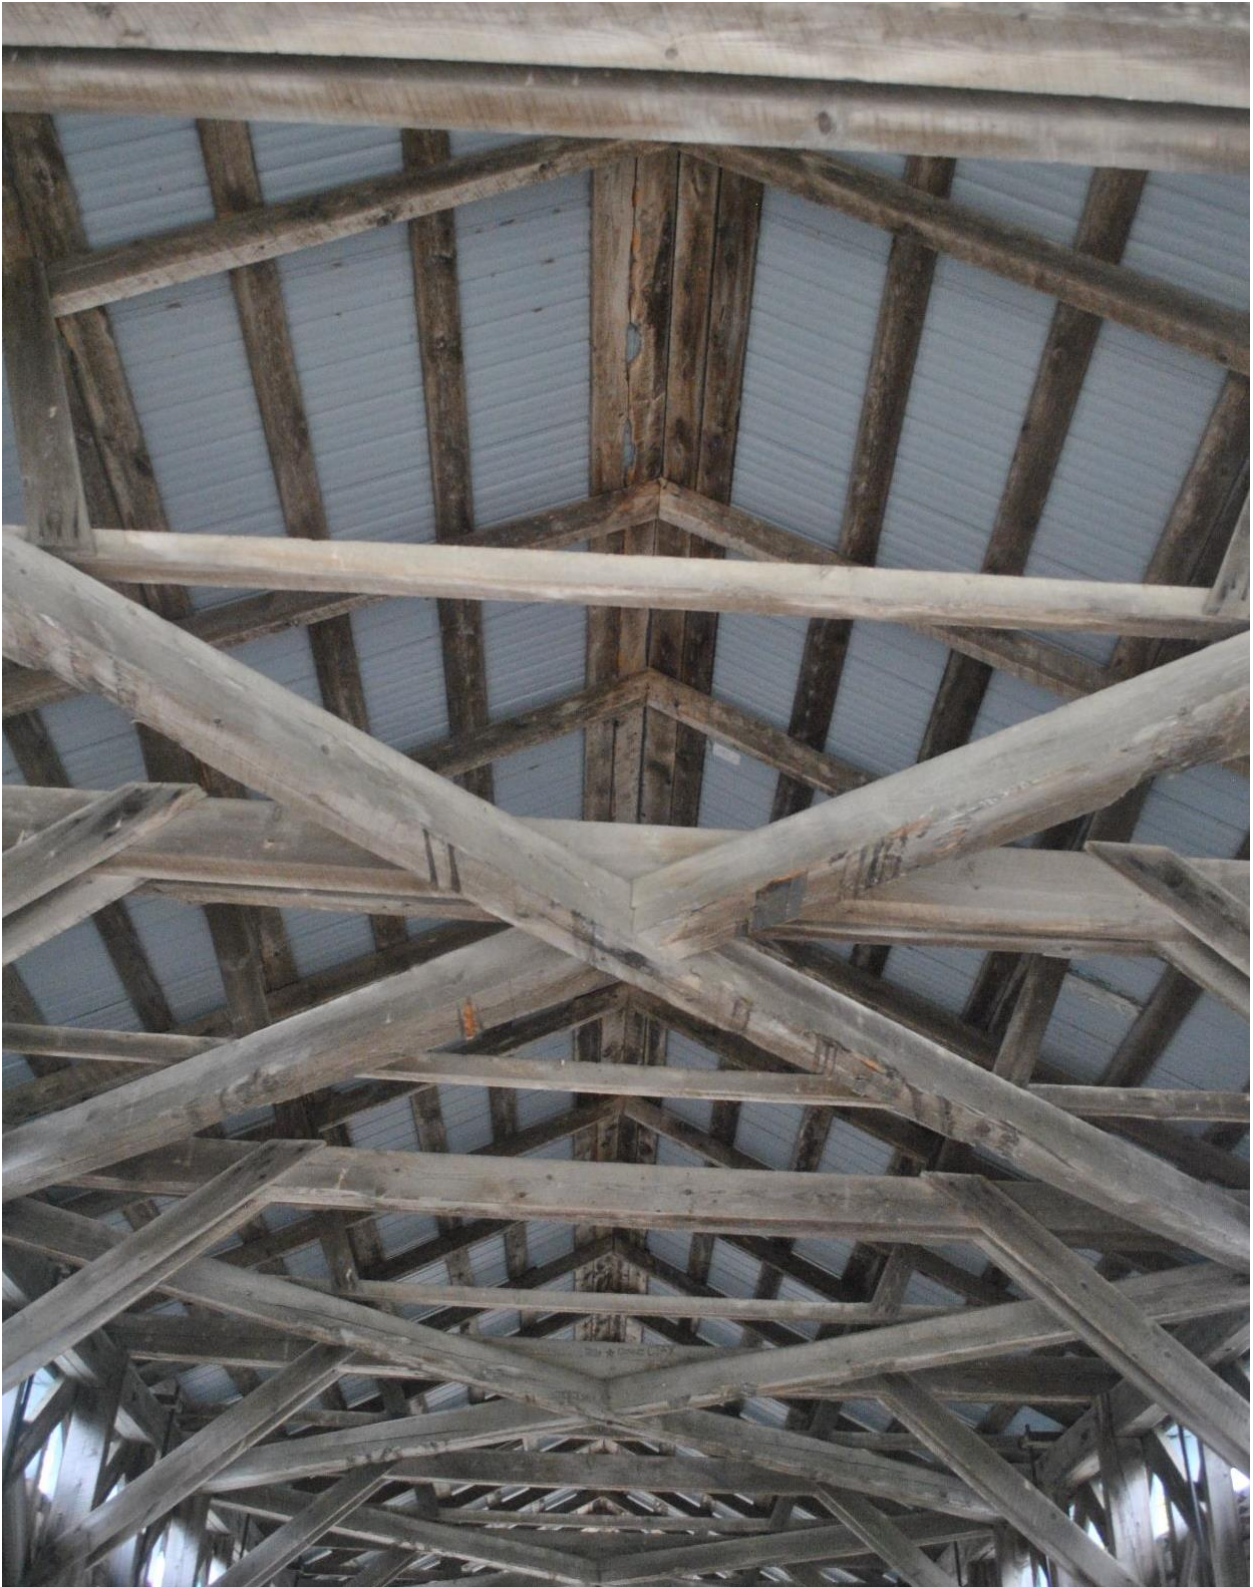
*Fig. 30. Contreventements supérieurs, charpente du toit et couverture de tôle.[2020-09-09 P-06466 Draveurs IPS-Photo ERR\_DSC\_0583.JPG]*

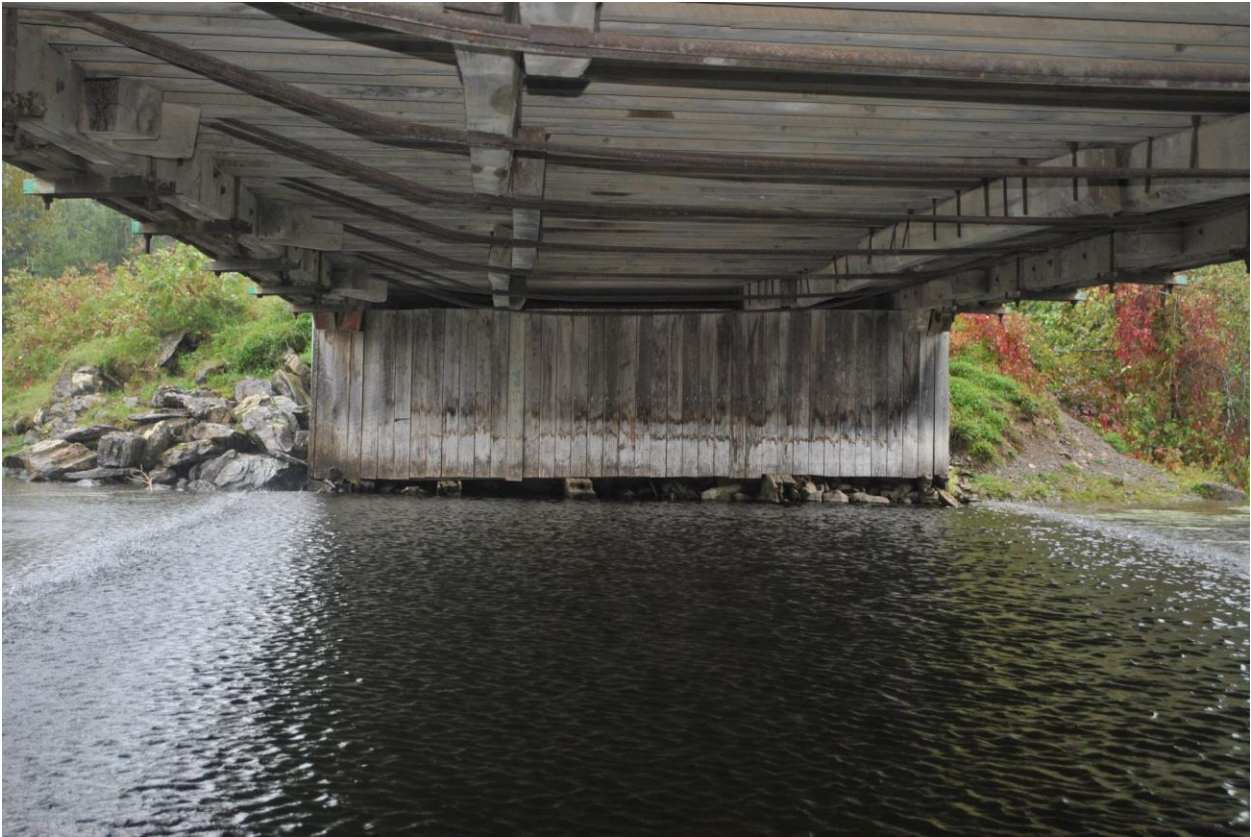
*Fig. 31. Dessous du tablier, cordes inférieures et enrochement de la culée ouest. On voit le système de renforcement du platelage ajouté dans les années 1950. [2020-09-09 P-06466 Draveurs IPS-Photo ERR\_DSC\_8018.JPG]*

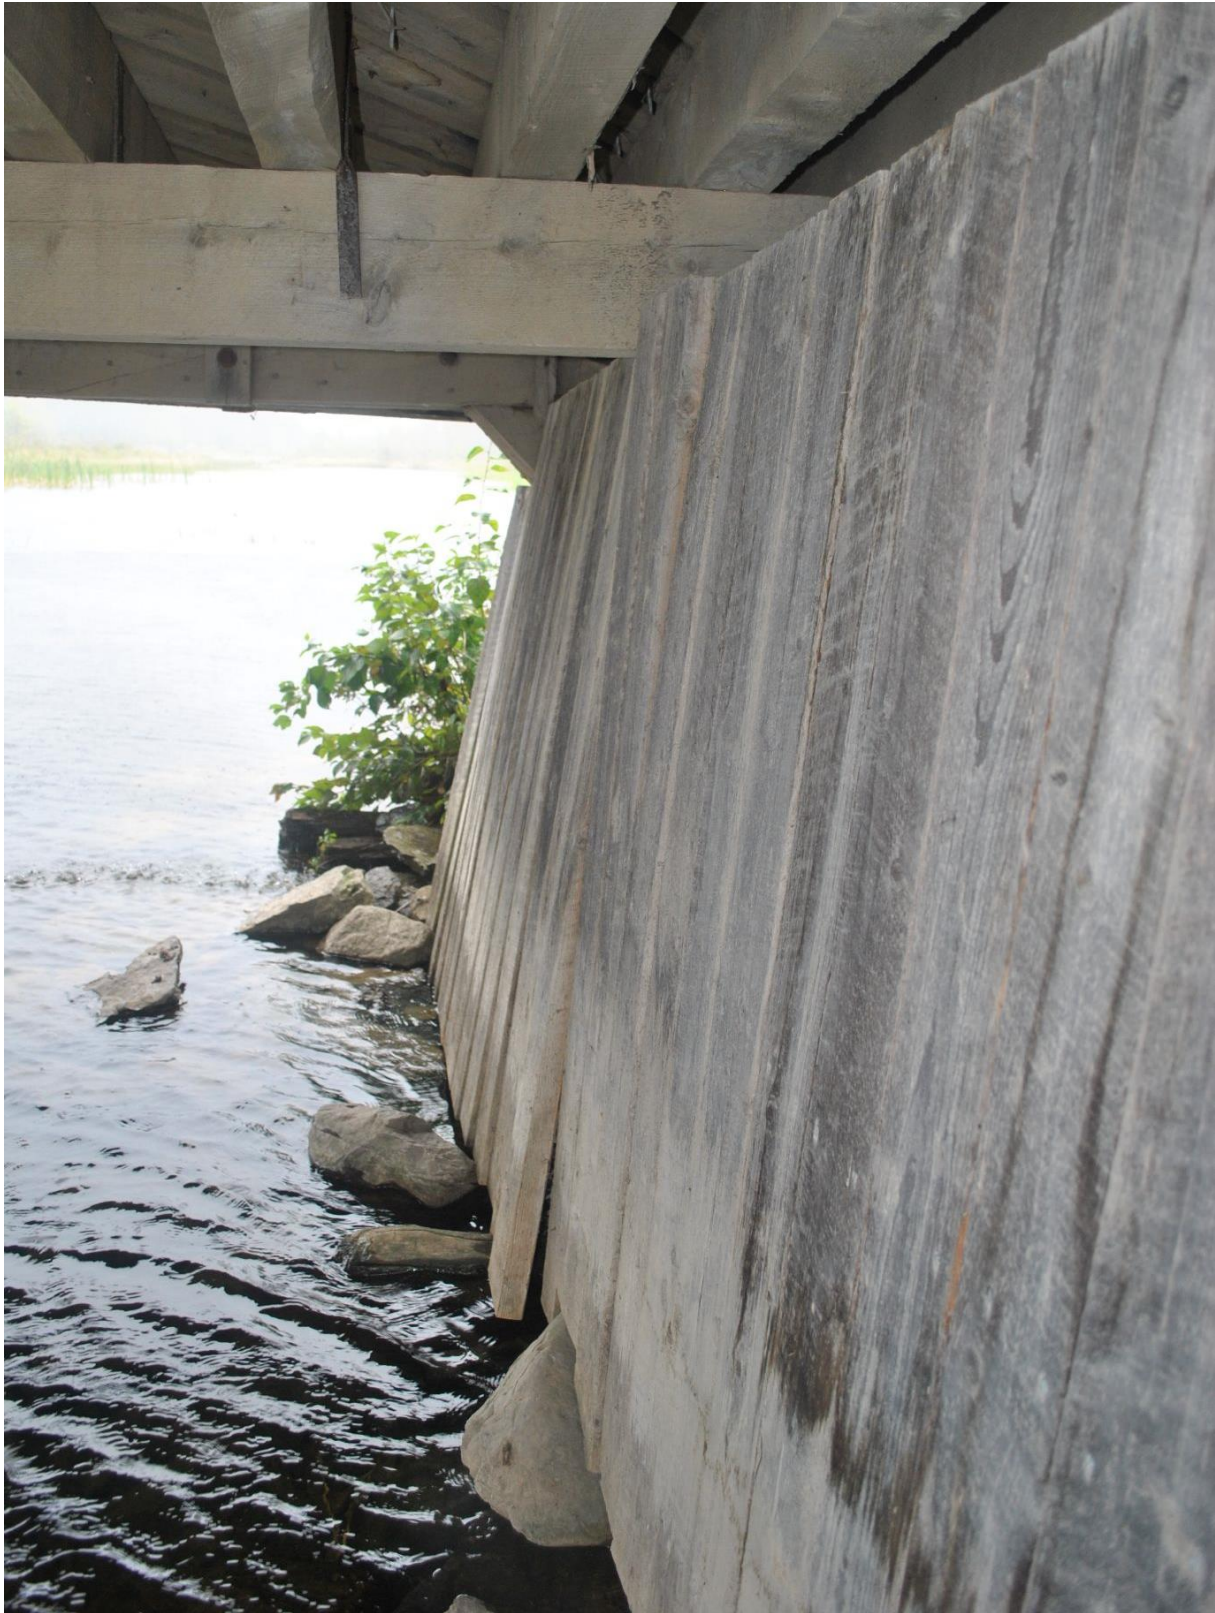
Fig. 32. Le caisson à claire-voie lambrissé, côté est. [2020-09-09 P-06466 Draveurs IPS-Photo ERR\_DSC\_0627.JPG]
