**P-06466**

## PONT DES DRAVEURS

**RIMOUSKI (DISTRICT SAINTE-BLANDINE/MONT-LEBEL)**

MRC DE RIMOUSKI-NEIGETTE

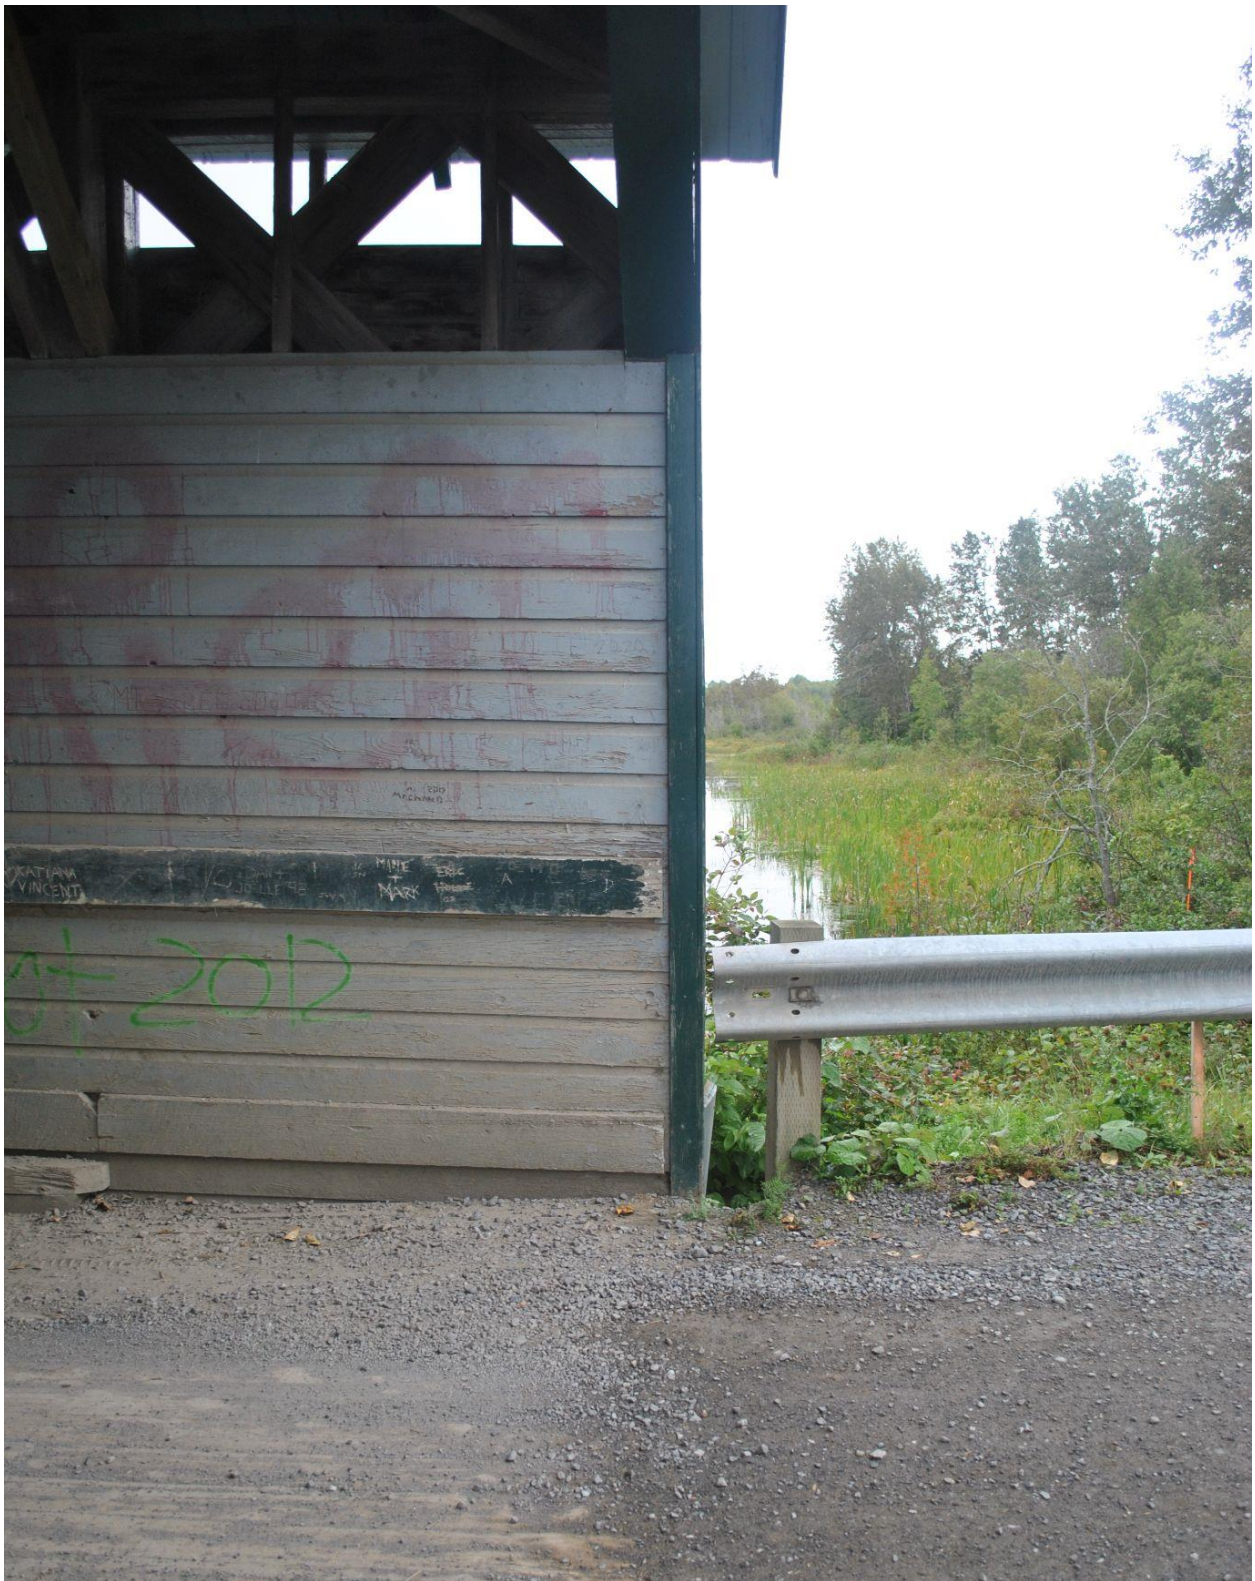
Fig. 33. Lambris d'entrée et main courante. [2020-09-09 P-06466 Draveurs IPS-Photo ERR\_DSC\_0576.JPG]

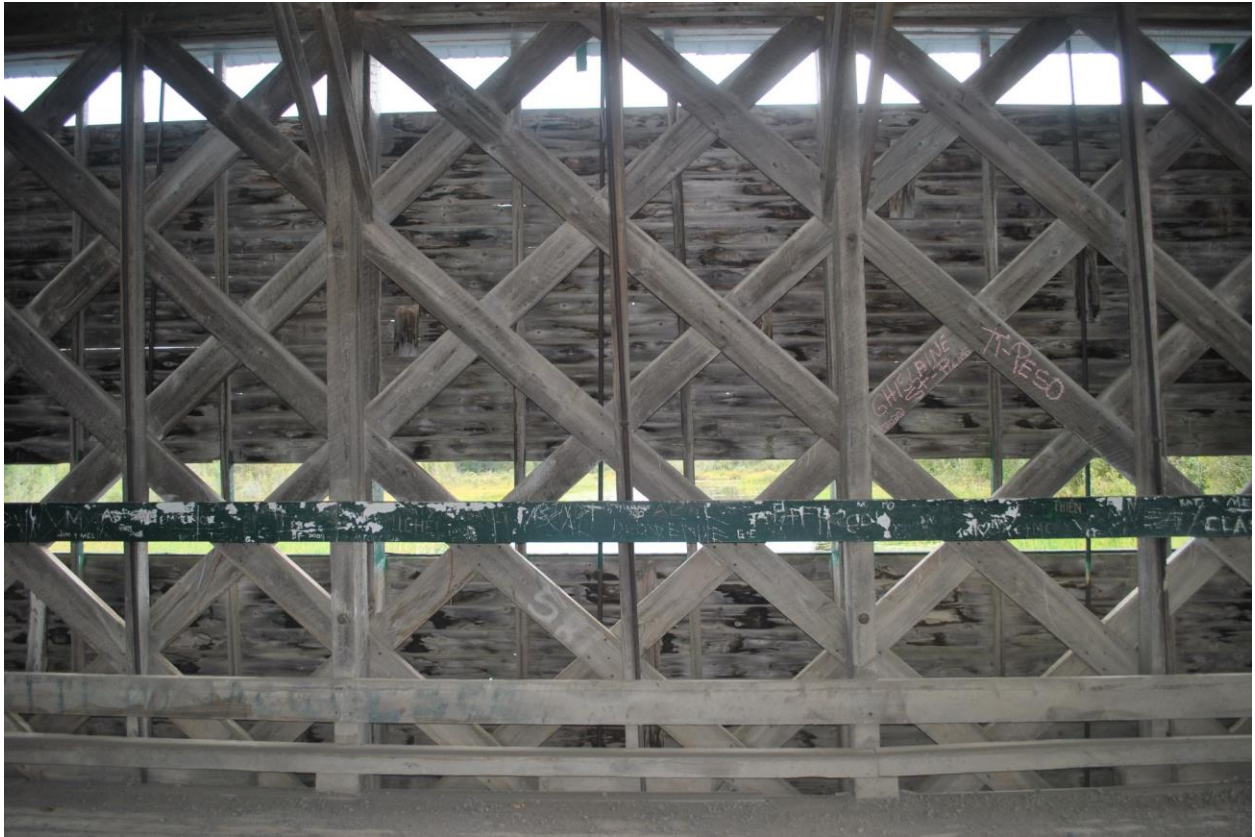
*Fig. 34. Ferme de type « Town québécois », ouvertures latérales et cordes simples. On voit les tiges métalliques faisant partie du système de rigidité des fermes. [2020-09-09 P-06466 Draveurs IPS-Photo ERR\_DSC\_0585.JPG]*

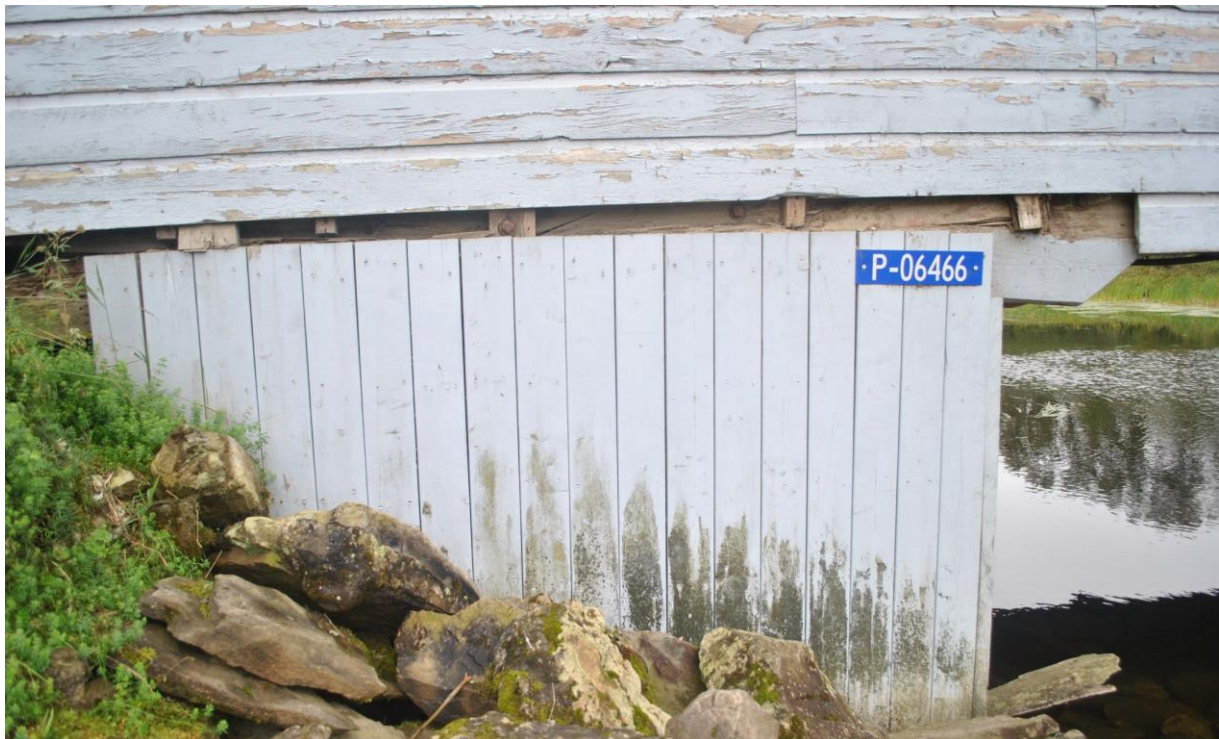
Fig. 36. Affichage numérique, sur la culée de type caisson à claire-voie lambrissé côté ouest du pont [2020-09-09 P-06466 Draveurs IPS-Photo ERR\_DSC\_0605.JPG]

Le pont des Draveurs possède une travée simple de 93 pieds (28,3 m). Les fermes s'appuient sur deux culées de type caisson à claire-voie lambrissées.

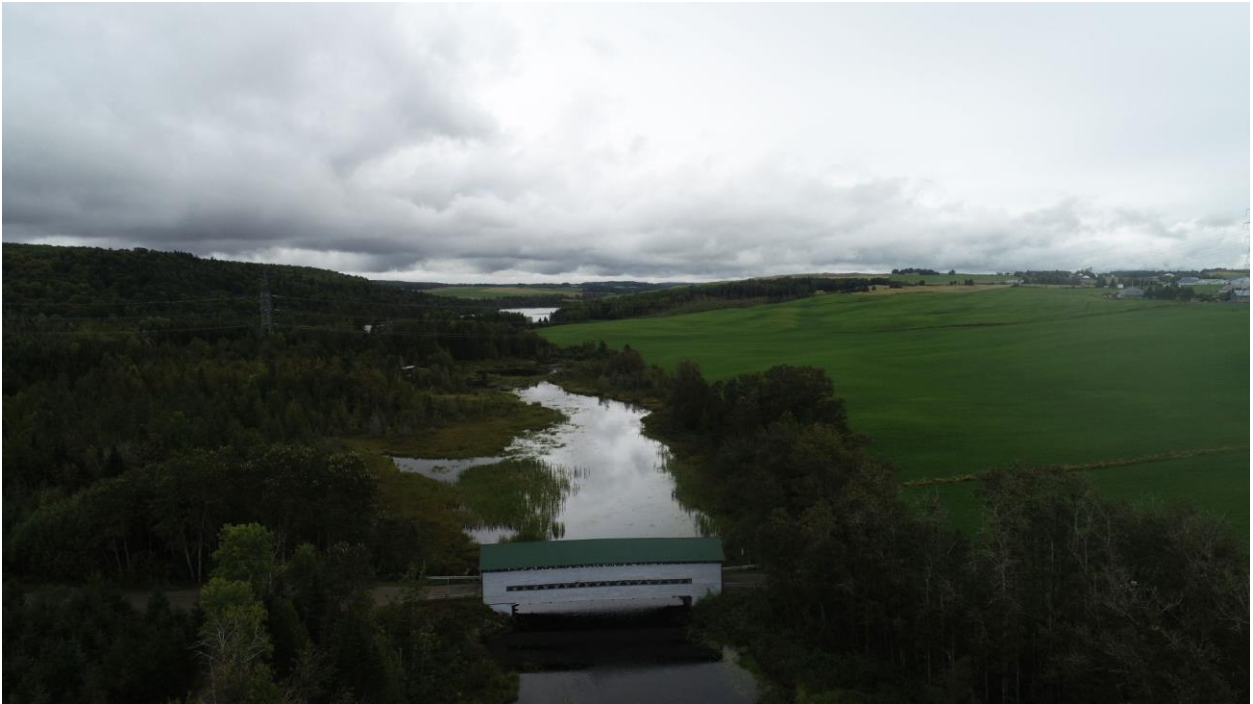
*Fig 39. Vue aérienne du pont vers le sud-est [2020-09-09 P-06466 Draveurs IPS-Photo AAC\_DJI\_0130.JPG]*

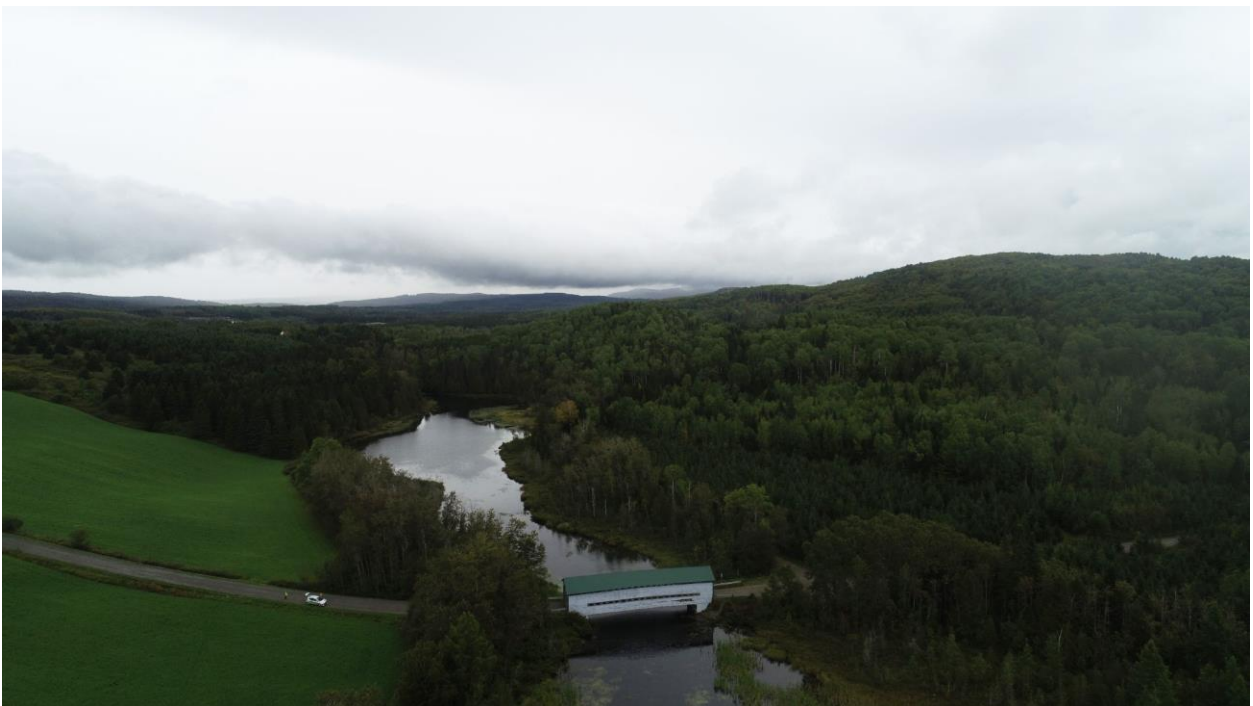
*Fig 40. Vue aérienne du pont vers le nord-est [2020-09-09 P-06466 Draveurs IPS-Photo AAC\_DJI\_0069.JPG]*
